Umgang mit nachträglichen Änderungen als naturschutzfachliche Herausforderung

Klaus-Ulrich Battefeld, Wiesbaden

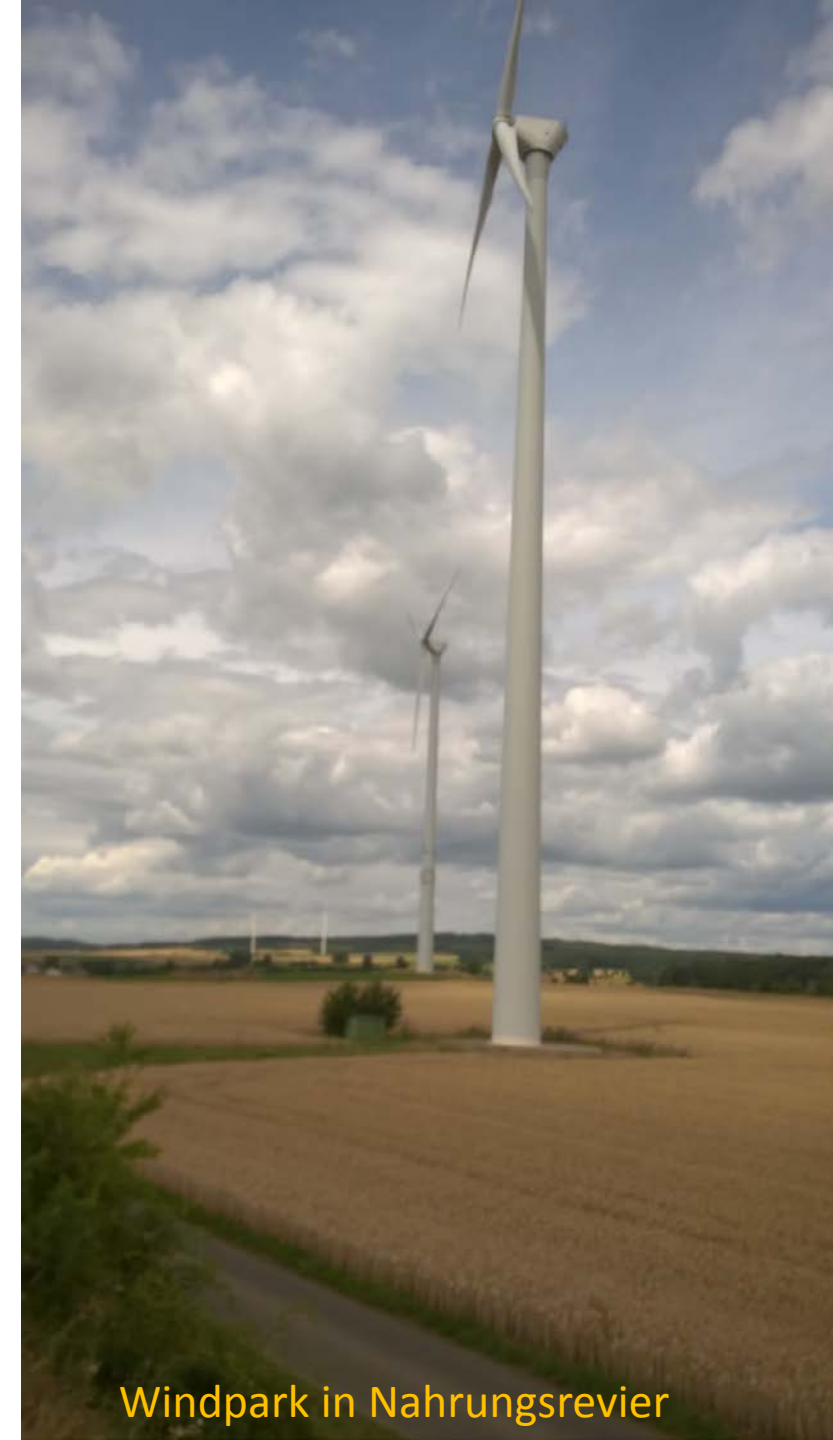
Bei allen dargestellten Standorten besteht aufgrund der Habitatstruktur ein grundsätzlich erhöhtes Kollisionspotential

Windpark in Nahrungsrevier

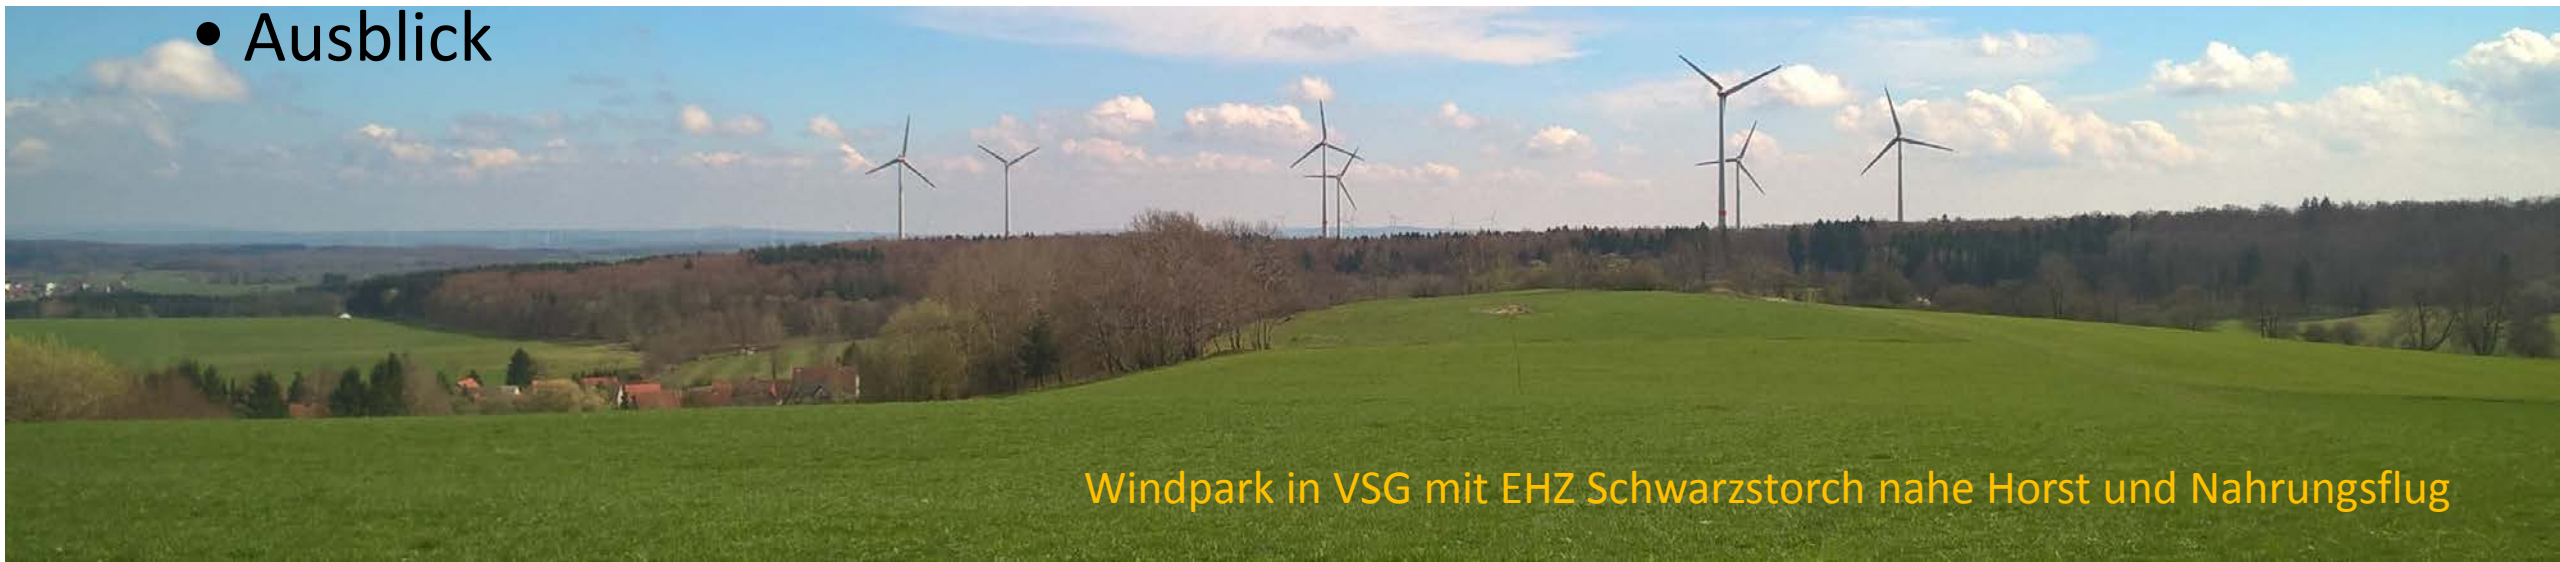
Windpark in VSG mit EHZ Schwarzstorch nahe Horst und Nahrungsflug
